LA LEZIONE DEL TERREMOTO: L'AQUILA 2009

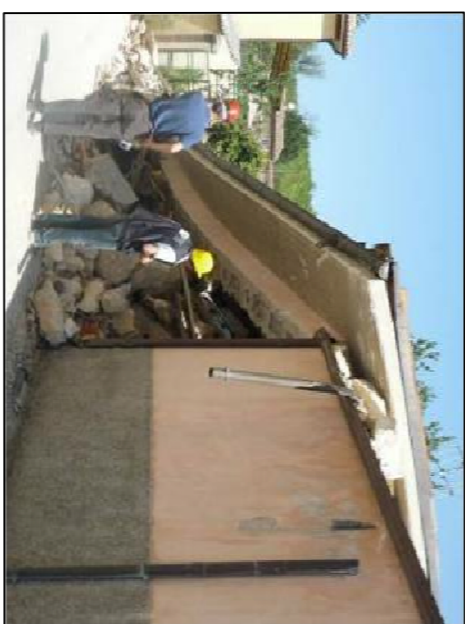
Villa Sorli'Angelo: due diversi esempi di crollo della copertura in c.a.

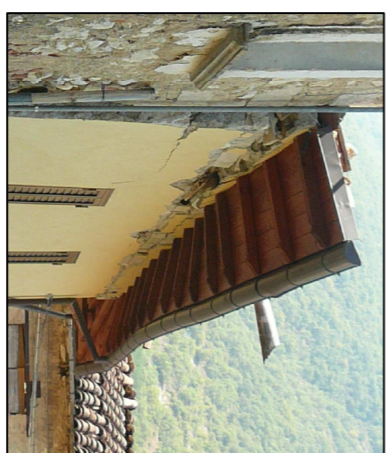
Villa Sorli'Angelo: siltamento del cordolo in cemento armato sulla struttura muraria

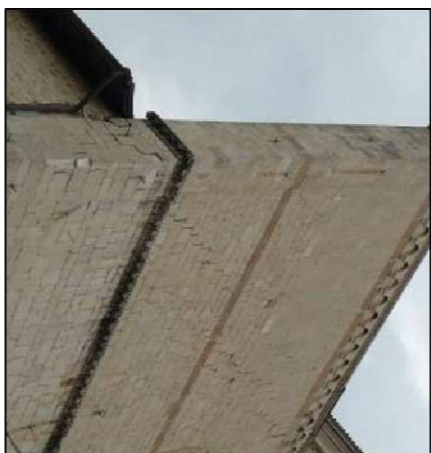
L'Aquila, chiesa di San Silvestro: lesione su un muro sventante

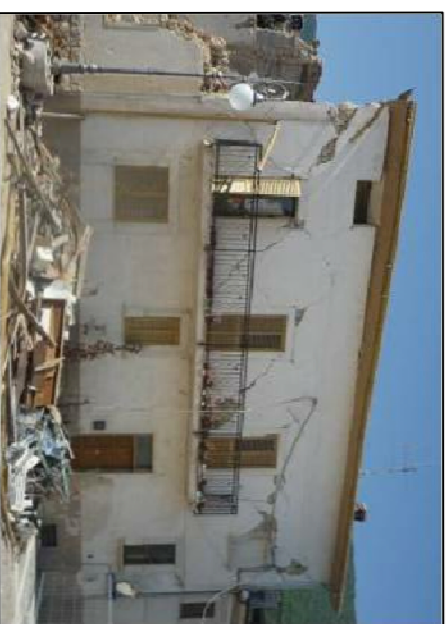
Villa Sorli'Angelo: lesioni a taglio in corrispondenza dei maschi murari

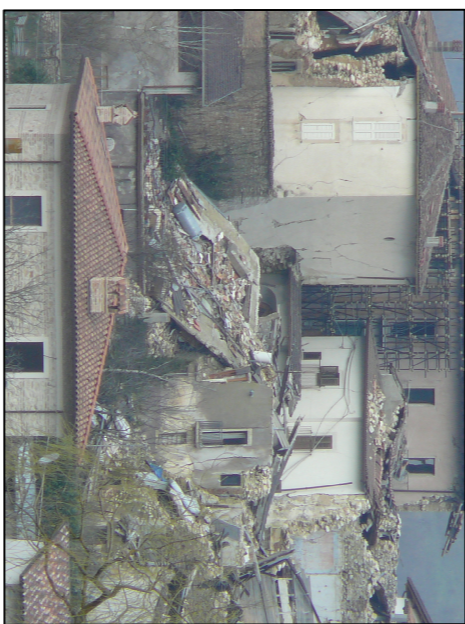
Villa Sorli'Angelo: due diversi esempi di crollo della copertura in c.a.

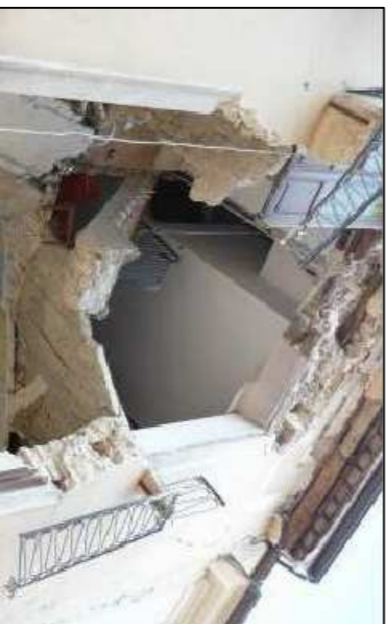
L'Aquila: crollo di una unità edilizia in cui era stato inserito uno scalo e uno soletto in c.a.
